RAPPORT D'AUDIT TECHNIQUE D'UNE INSTALLATION DE TREUIL DE LEVAGE DU PROJET EKACICO PLATEAU GENDARMERIE

Société d'Inspection Générale d'Equipement	NATURE DE LA VERIFICATION : **AUDIT D'UNE INSTALLATION DE TREUIL DE LEVAGE**	Fabricant : IORI Année de Fabrication : 2024
Date de Vérification : **05 JUIN 2026**		Prochaine Vérification Avant le : **04 DECEMBRE 2026**
Propriétaire : **EKACICO**		Site de contrôle : **PLATEAU GENDAMERIE**

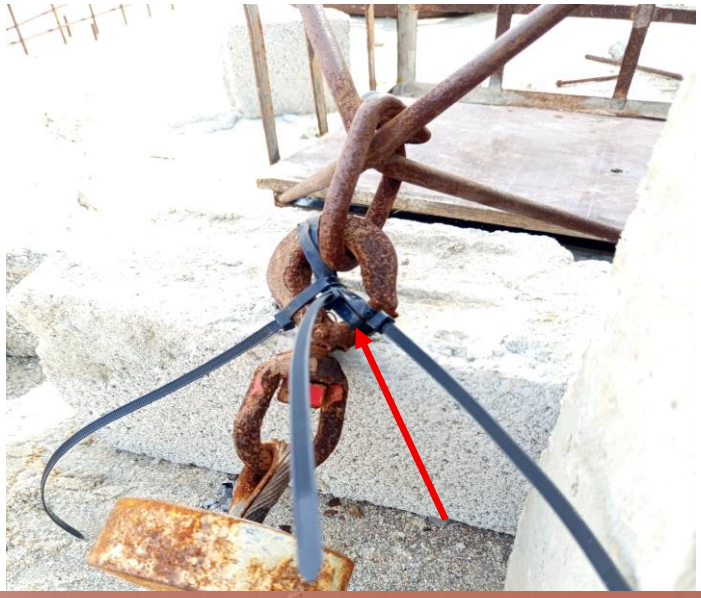
TREUIL DE LEVAGE VERIFIE, AUCUNE CONSIGNE DE SECURITE, CHARGE MAXIMALE NON AFFICHEE

OBJET DE LA VERIFICATION	AVIS	ACTION(S) A ENTREPRENDRE(S)
Entourer les Avis retenus. NV = Non vérifié, NA = Non applicable, AE = Action à Entreprendre. S= Satisfaisant, NP= Non présenté, SO= Sans Objet		
A.1 Affichages	AE	Afficher sur le treuil de façon lisible et bien visible la charge maximale d'utilisation et les consignes de sécurité.
A.2 Notice d'instruction	NP	Disposer de la notice d'instruction sur le site.
A.3 Notice de montage	NP	Disposer de la notice de montage sur le site.
A.4 Notice d'installation et d'utilisation	NP	Disposer de la notice d'installation et d'utilisation sur le site.
A.5 Rapport de Sol ou de support	NA	
A.6 Rapport Effet de vent	NP
