RAPPORT DE VERIFICATION GENERALE PERIODIQUE D'ENGIN DE CHANTIER

D & N CORPORATION

Ce présent rapport fait état de la vérification générale périodique (VGP) effectuée sur l'engin de chantier PELLE HYDRAULIQUE LOVOL RHLWDDP1A6G3223E lors de notre passage.

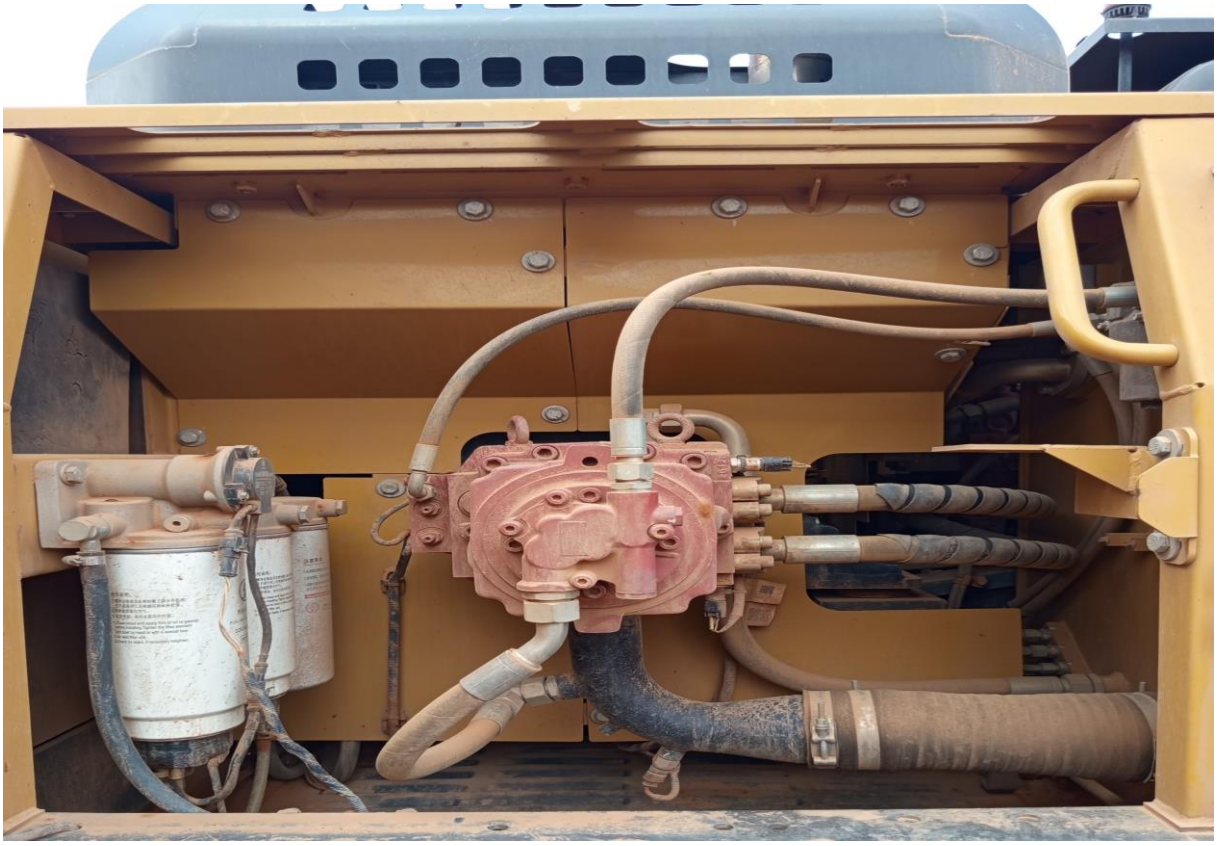
SYSTEME HYDRAULIQUE EN BON ETAT
