RAPPORT DE VERIFICATION GENERALE PERIODIQUE D'ENGIN DE CHANTIER

D & N CORPORATION

Ce présent rapport fait état de la vérification générale périodique (VGP) effectuée sur l'engin de chantier PELLE HYDRAULIQUE LIUGONG 24045283 lors de notre passage.

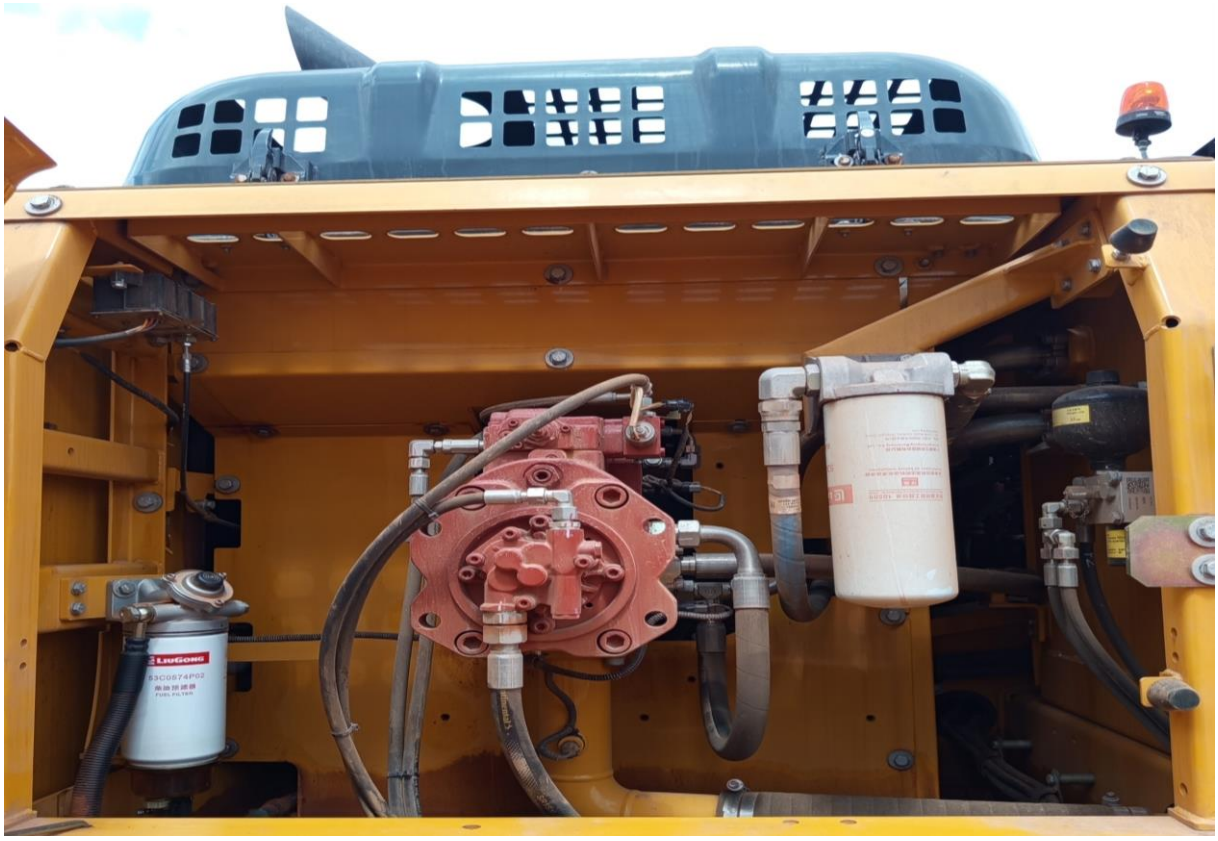
SYSTEME HYDRAULIQUE EN BON ETAT
